## PATOLOGIA EM LAJES PRÉ-FABRICADAS: ESTUDO DE CASO EM EDIFICAÇÃO, LAGO CORUMBÁ – GO

## PATHOLOGY IN PREFABRICATED SLABS: CASE STUDY IN BUILDING, LAGO CORUMBÁ – GO.

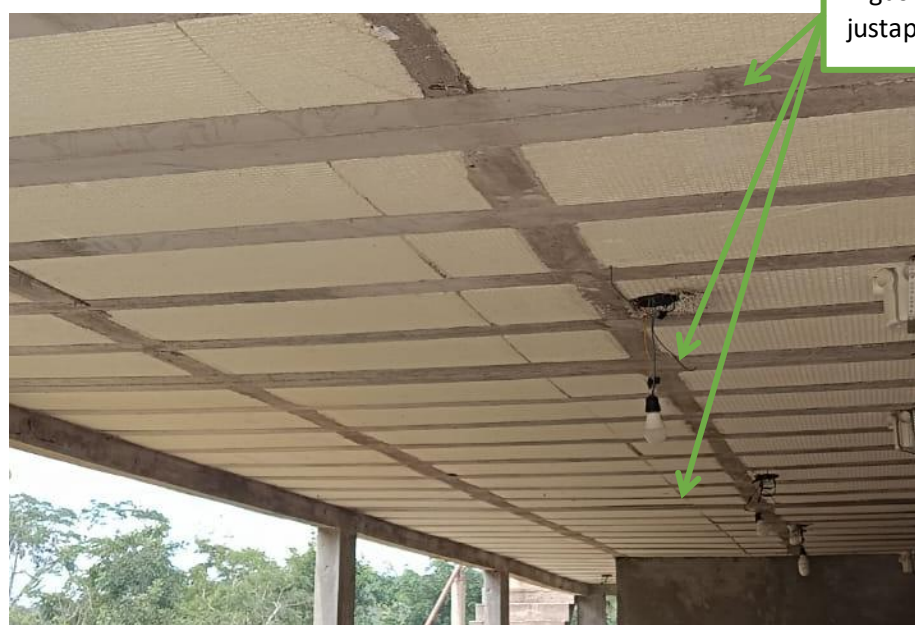
Figura 2 – Laje do pavimento superior.

Através da medição, foi detectado uma flecha de 4cm na laje do pavimento superior (ver anexo A-7), o projeto da figura 1 auxiliou a entender melhor que se tratava de uma laje beta-14 (sendo uma treliça com 10cm de altura com um preenchimento de isopor de 7,5cm de espessura, e mais 4cm de capeamento de concreto, que somados são 14cm de altura final). Além disso, na visita *in loco* foi encontrado uma viga que restou da laje fornecida sendo possível verificar sua altura, além de notar que nela havia uma barra de aço de 6,3mm de bitola (ver anexos A: 8, 9, 10, 11) como armação positiva para vencer um vão de 4,95m internos com várias paredes distribuídas sobre ela.

É importante pontuar que na laje do pavimento superior só havia vigas externas que circundavam o perímetro, ou seja, não havia vigas de um pilar para o outro atravessando o vão internamente para poder estabilizar a estrutura (ver anexo A-12). Ao invés disso, foram usadas vigas de treliça justapostas com o intuito de substituir essas vigas estruturais, como mostra na figura 2. Já a laje de cobertura possuía vigas apoiadas nos pilares intermediários (ver anexo A-13).

Como essa laje ideal não poderia mais ser empregada na obra, a única forma cabível de solucionar a flecha de 4cm que a laje sofreu foi propor um reforço estrutural com estrutura metálica e para isso foram utilizados os softwares AutoCad, SAP2000 e VisualMetal. No AutoCad foi feita a planta de distribuição das vigas principais e secundárias da obra (ver anexo B-4) a qual foi exportada para o SAP2000 onde foram levantados os esforços para o dimensionamento do reforço estrutural (ver anexo B-5). E utilizou-se o software VisualMetal para dimensionar os perfis do reforço.

A partir disso, dimensionou-se a viga primária com o perfil W460x60 e a viga secundária com o perfil W200x26,6. Além disso, sugeriu-se o reforço localizado na vizinhança das vigotas treliçadas que foram danificadas para passar tubulações hidráulicas com o mesmo perfil das vigas secundárias (ver anexos B: 6 e 7).

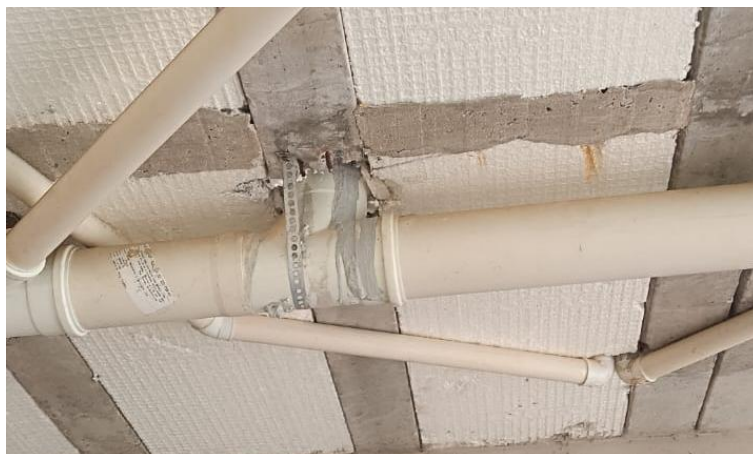
Figura 3 – Laje danificada na varanda para passar tubulação hidráulica.

Outro ponto observado foi que mesmo o projeto indicando que a passagem de tubulações hidráulicas e elétricas deveriam ser feitas entre o isopor sem prejudicar a viga

treliçada, três delas foram rompidas pelo construtor para passar tubulação que dava acesso ao vaso sanitário do pavimento superior, como mostra nas figuras 3 e 4.
